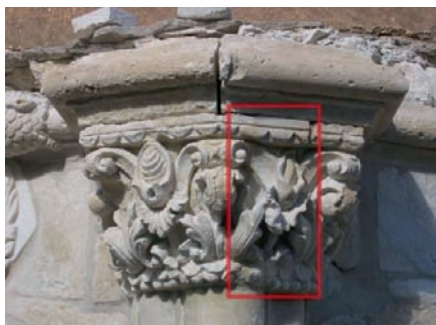
Εικ. 19. Συμπλήρωση κιονοκράνου με νέο ανάγλυφο τμήμα.

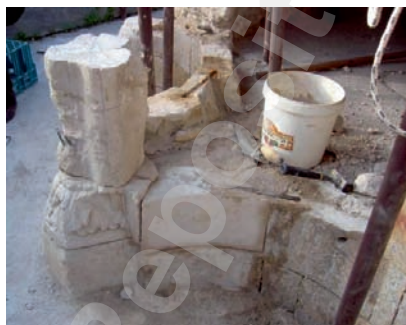
Εικ. 20. Συμπλήρωση με νέους λίθους και τοποθέτηση ανοξειδωτων συνδέσμων για τη συγκόλληση.

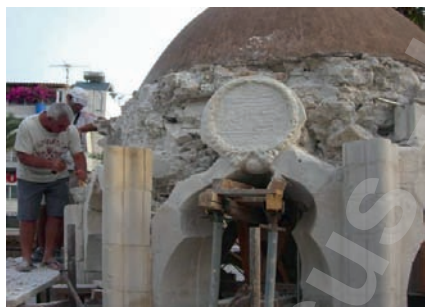
Εικ. 21. Αναδόμηση πλευράς της Κρήνης.

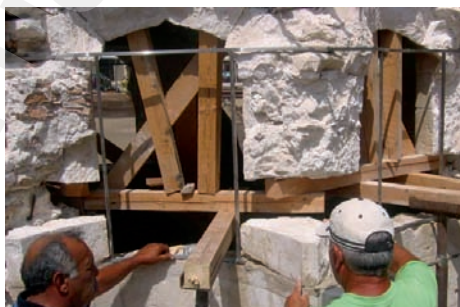
Εικ. 22. Τοποθέτηση νέων μεταλλικών πλαισίων παραθύρων.

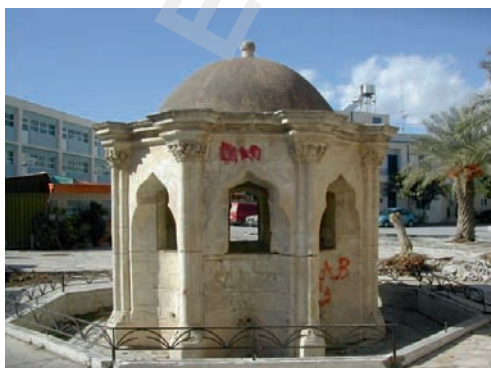
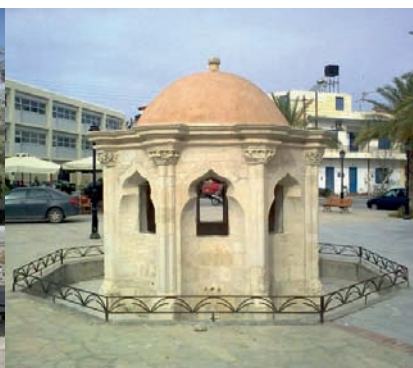
Εικ. 23 & 24. Άποψη της Κρήνης πριν την αποκατάστασή της και μετά την αποκατάσταση και ανάδειξή της.
